## Duurzaam Meerjarenonderhoudsplan

4197 • Appartementencomplex

Middenhof 15-86

Almere

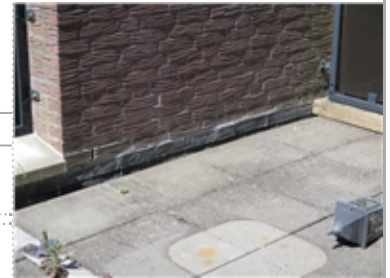
B8EC01 Lekkage

Aangegeven is dat rondom het complex alle voetloden vervangen dienen te worden gezien er op meerdere plekken lekkages en problemen te vinden zijn.

N.B. Er zijn geen kosten opgenomen met betrekking tot dit gebrek. Dit gezien de dit onderhoud vermoedelijk nog binnen het dagelijks onderhoud van de Alliantie valt.

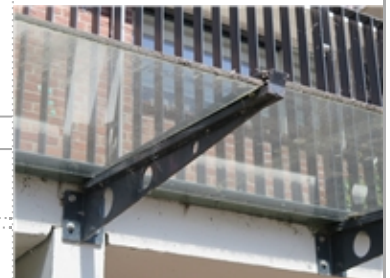
**2713 Prefab luifel hardglas**

Geconstateerd is dat enkele glasplaten van de hardglazen luifel aan de zuidzijde deels los hangt, dit kan voor gevaarlijke situaties zorgen indien dit verder ontwikkeld. Aangegeven is dat dit probleem zich bij andere complexen ook voordoet, wij adviseren te kijken of herstel mogelijk is of anders de luifels volledig te verwijderen.

N.B. Er zijn geen kosten opgenomen met betrekking tot dit gebrek. Dit gezien de dit onderhoud vermoedelijk nog binnen het dagelijks onderhoud van de Alliantie valt.

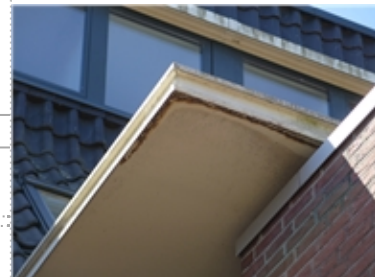
B5EM03 Corrosie

Geconstateerd is dat bij meerdere aluminium luifels de plafondplaten aan het corroderen zijn bij de hoeken. Op bijna alle luifels is dit op dezelfde plek het geval, wij adviseren deze platen te herstellen waar nodig en te onderzoeken hoe het mogelijk is dit anders te bevestigen.

N.B. Er zijn geen kosten opgenomen met betrekking tot dit gebrek. Dit gezien de dit onderhoud vermoedelijk nog binnen het dagelijks onderhoud van de Alliantie valt.

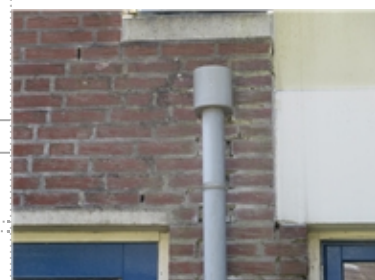
**4111 Gevelafwerking voegwerk platvol**

Bij een van de afvoeren aan de achtergevel aan de zuidzijde is geconstateerd dat het voegwerk daarachter aan het uitslijten is. Mogelijk wordt dit veroorzaakt door een verstopte afvoer die overloopt of door een andere vorm van lekkage. Wij adviseren de afvoer te controleren en het voegwerk te herstellen.

N.B. Er zijn geen kosten opgenomen met betrekking tot dit gebrek. Dit gezien de dit onderhoud vermoedelijk nog binnen het dagelijks onderhoud van de Alliantie valt.

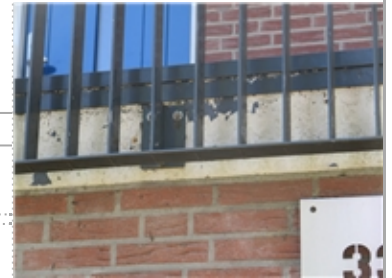
Het verfsysteem is plaatselijk aan het afbladderen, dit wil zeggen dat het verfsysteem geen bescherming meer biedt aan het onderliggende materiaal. Dit kan komen omdat het verfsysteem volledig aan het einde van zijn levensduur is, of is aangebracht op een ondergrond waarop het niet voldoende kon hechten of doordat het onderliggende materiaal vocht opneemt en daardoor de verf afstoot. Wij adviseren om het verfsysteem op termijn te laten vervangen.

N.B. Er zijn geen kosten opgenomen met betrekking tot dit gebrek. Dit gezien de dit onderhoud vermoedelijk nog binnen het dagelijks onderhoud van de Alliantie valt.

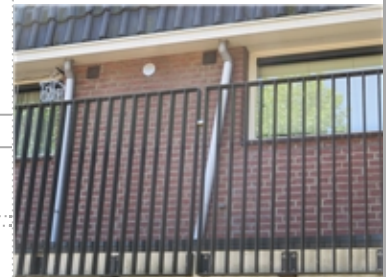
### 5211 Hemelwaterafvoer pvc

Geconstateerd is dat een van de afvoeren beschadigd is, mogelijk doordat iemand of iets ertegenaan is gekomen. Waarschijnlijk is dit eenvoudig te herstellen door de afvoer terug te duwen in de juiste positie.

N.B. Er zijn geen kosten opgenomen met betrekking tot dit gebrek. Dit gezien de dit onderhoud vermoedelijk nog binnen het dagelijks onderhoud van de Alliantie valt.

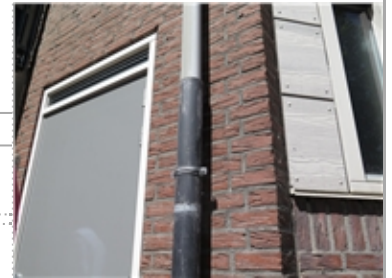
Geconstateerd is dat bij een van de afvoeren er een verouderde gietijzeren afvoer zit, wij adviseren deze te vervangen voor een nieuwe afvoer.

N.B. Er zijn geen kosten opgenomen met betrekking tot dit gebrek. Dit gezien de dit onderhoud vermoedelijk nog binnen het dagelijks onderhoud van de Alliantie valt.

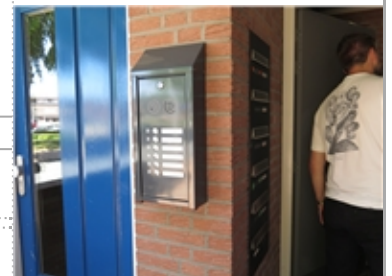
### 6411 Intercom-installatie

Op basis van 'verval' is de vervanging van de intercom- of videobelinstallatie opgenomen. Dit houdt in dat er op basis van de theoretische levensduur wordt gekeken naar het vervangmoment. Dit houdt echter niet in dat deze vervangen dient te worden wanneer de installatie nog naar behoren en zonder klachten functioneert. Als dit het geval is wordt er geadviseerd het vervangmoment te zijner tijd naar een later moment te verplaatsen.

N.B. Er zijn geen kosten opgenomen met betrekking tot dit gebrek. Dit gezien de dit onderhoud vermoedelijk nog binnen het dagelijks onderhoud van de Alliantie valt.

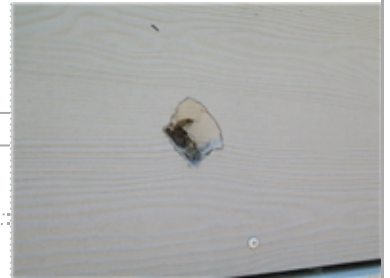
Geconstateerd is dat de volkern gevelbekleding op enkele punten beschadigd is. Aangegeven is dat er meerdere reserveplaten in de bergingen liggen, waardoor vervanging eenvoudig mogelijk is.

N.B. Er zijn geen kosten opgenomen met betrekking tot dit gebrek. Dit gezien de dit onderhoud vermoedelijk nog binnen het dagelijks onderhoud van de Alliantie valt.

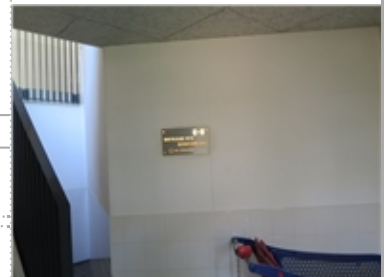
**4211 Wandafwerking spuitwerk**

B8SC03 Scheuren niet constructief

In het trappenhuis is incidenteel een niet-constructieve scheur geconstateerd. Met het oog op de esthetica adviseren wij deze te herstellen, aangezien dit het aanzien van het trappenhuis betreft.

N.B. Er zijn geen kosten opgenomen met betrekking tot dit gebrek. Dit gezien de dit onderhoud vermoedelijk nog binnen het dagelijks onderhoud van de Alliantie valt.

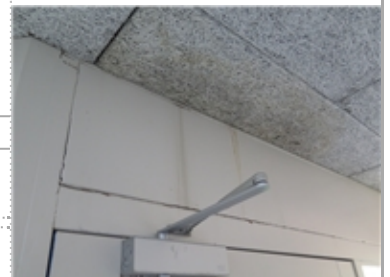
**4511 Plafondafwerking hwc-plaat**

B10GA02 Oude vochtplekken

Bij de entree van het grote trappenhuis zijn sporen van een lekkage aangetroffen. Aangegeven is dat het geen actieve lekkage betreft, maar oude sporen. Wij adviseren de HWC-platen met vochtplekken te vervangen en de vochtsporen op het hout te reinigen.

N.B. Er zijn geen kosten opgenomen met betrekking tot dit gebrek. Dit gezien de dit onderhoud vermoedelijk nog binnen het dagelijks onderhoud van de Alliantie valt.
